## Ελεγχόμενη κατεδάφιση του Churchill House στο Μπέλφαστ της B. Ιρλανδίας

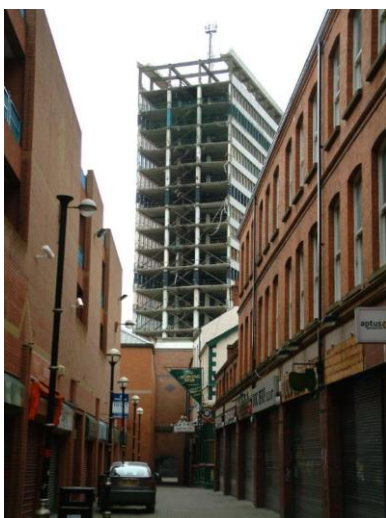
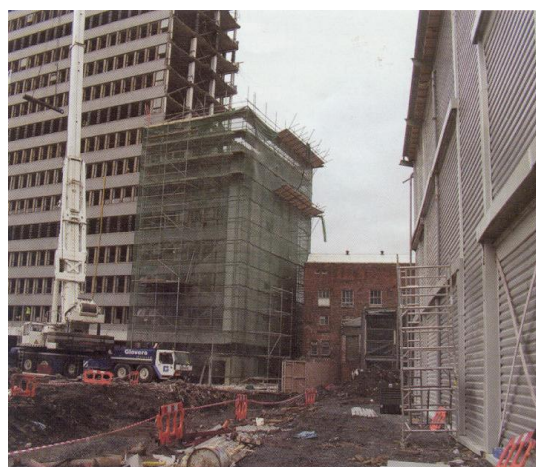
Το πρώτο πρόβλημα που έπρεπε να αντιμετωπιστεί ήταν τα κτίσματα κοντά στο προς κατεδάφιση κτίριο. Σε απόσταση μόλις ενός μέτρου βρισκόταν το εστιατόριο KFC. Αυτό το κτίριο δεν μπορούσε να κατεδαφιστεί, έπρεπε να παραμείνει ανέπαφο.

*Η απόσταση του Churchill House από τα γειτονικά κτίρια*

Η προσπάθεια εύρεσης ενός τρόπου για την κάλυψη και προστασία του εστιατορίου γρήγορα απορρίφθηκε επειδή κρίθηκε μη εφικτή, λόγω της πολύ κοντινής απόστασης και του υψηλού κόστους που θα υπήρχε στο να ακολουθηθεί τέτοια προσέγγιση. Γεγονός είναι ότι κανένας δεν θα μπορούσε να εγγυηθεί, όσο μεγάλη γνώση και εμπειρία να είχε, ότι θα μπορούσε να κατεδαφίσει ένα κτήριο 64 μέτρων χωρίς να φύγουν θραύσματα σε απόσταση ενός μέτρου.

Το σχέδιο που προτάθηκε ήταν η ταυτόχρονη κατεδάφιση και από τα δυο άκρα του κτιρίου. Η μεριά κοντά στο εστιατόριο θα κατεδαφιζόταν με χρήση συμβατικών μέσων, ώστε να δημιουργηθεί το απαραίτητο κενό ανάμεσα στα κτίρια, περίπου 10 μέτρων, και να υπάρχει η απαιτούμενη απόσταση ασφάλειας. Ταυτόχρονα στο υπόλοιπο κτίριο θα γίνονταν οι προετοιμασίες για την ελεγχόμενη κατεδάφιση με χρήση εκρηκτικών υλών. Ο μηχανισμός της κατεδάφισης που θα σχεδιαζόταν θα οδηγούσε το 7000 τόνων κτίριο να πέσει μακριά από το διπλανό εστιατόριο και τα θραύσματα που θα προέκυπταν να μη δημιουργήσουν ζημιές.

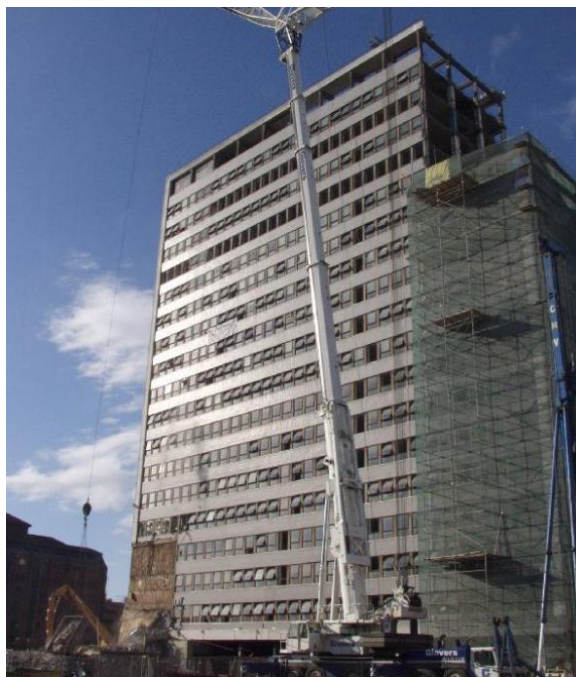
Λόγω της ταυτόχρονης εργασίας στα δυο άκρα του κτιρίου θα έπρεπε να εγκατασταθεί μεταλλική υποστήριξη για να διασφαλιστεί η ευστάθεια του κτιρίου. Θα κατασκευαζόταν με τέτοιο τρόπο ώστε να υποστηρίζει το κτίριο μέχρι λίγο πριν από την κατεδάφιση του. Μετά κατά την πτώση του κτιρίου μακριά από το εστιατόριο δεν θα έπρεπε να προσφέρει καμία στήριξη στο κτίριο και επίσης δεν θα έπρεπε να εκτοξευτούν θραύσματα. Λίγο πριν την κατεδάφιση ολόκληρο το κτίριο καλύφθηκε με προστατευτικά ώστε να αποφευχθεί η οποιαδήποτε ζημιά από εκτοξευόμενα θραύσματα.

*Η προετοιμασία του κτιρίου*

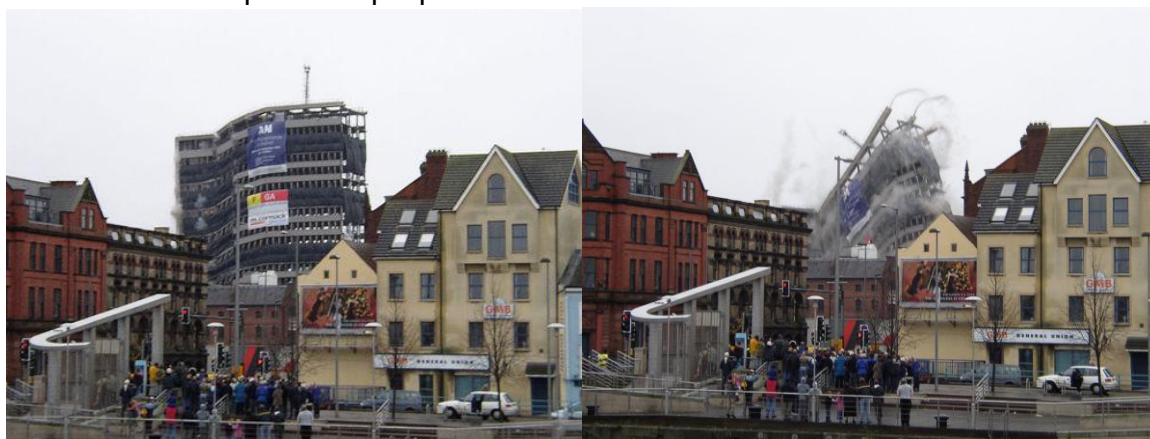
*Η στιγμή της ελεγχόμενης κατεδάφισης*

Μετά την επιβεβαίωση για την πλήρη εκκένωση της περιοχής έγινε η πυροδότηση στις 10 το πρωί. Τα σχεδόν 2500 διατρήματα δεν πυροδοτήθηκαν ταυτόχρονα, για να μπορέσει το κτίριο να έχει την επιθυμητή πτώση, μακριά από τα γειτονικά του κτίρια, ειδικά το εστιατόριο KFC. Η πυροδότηση άρχισε από το ένα άκρο ακαριαία και με καθυστέρηση δυο δευτερόλεπτων έφτασε διαδοχικά στο άλλο άκρο του κτιρίου. Ανάμεσα στο Churchill House και το εστιατόριο τοποθετήθηκαν container ώστε να μην υπάρχει καμία ζημία από εκτοξευόμενα σωματίδια, παρόλη την απόσταση των 10 μέτρων που είχε δημιουργηθεί.

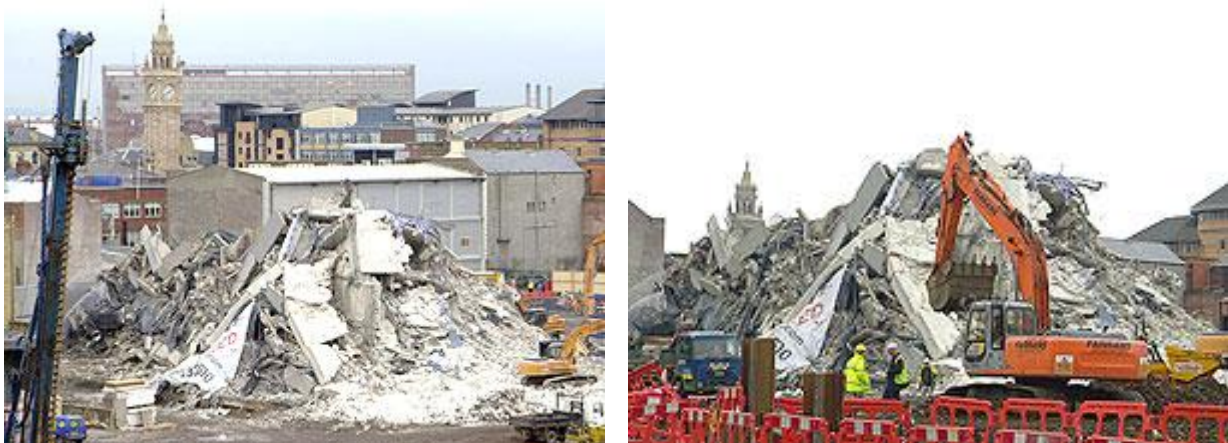
Οι δονήσεις που καταγράφηκαν ήταν πολύ μικρές και δεν προκάλεσαν κανένα πρόβλημα. Αμέσως μετά την κατεδάφιση ειδικά συνεργεία ανέλαβαν τον άμεσο καθαρισμό της περιοχής ώστε μέχρι το μεσημέρι να είχε παραδοθεί ξανά σε λειτουργία το εμπορικό κέντρο. Σημαντικό είναι ότι η κατεδάφιση του κτιρίου ήταν επιτυχής και ότι η όχληση για την πόλη ήταν η λιγότερη δυνατή.

*Το επιτυχημένο αποτέλεσμα της ελεγχόμενης κατεδάφισης*
