τα ΝΕΑ της EXTRACO

ΤΕΥΧΟΣ 15, ΕΤΟΣ 8

Τέλος η ημερίδα ολοκληρώθηκε με παρουσίαση νέων τεχνολογιών και προϊόντων όπως οι ηλεκτρονικοί πυροκροτητές, όπου και ακολούθησε επί τόπου πρακτική εξάσκηση από ειδικό εξοπλισμό που διαθέτει η EXTRACO.

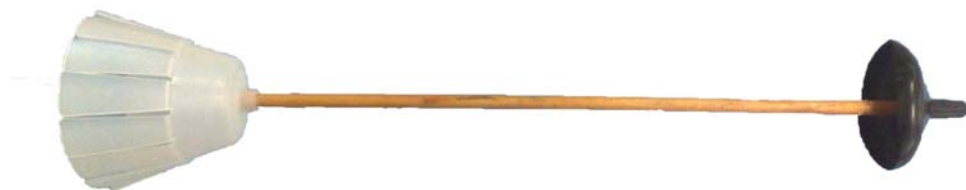
Βασική αρχή λειτουργίας

Το σύστημα Power Deck™ Plug
